カッパドキア岩窟壁の 凍結破砕メカニズムの解明と 保護剤の検証

土壌圏循環学教育研究分野

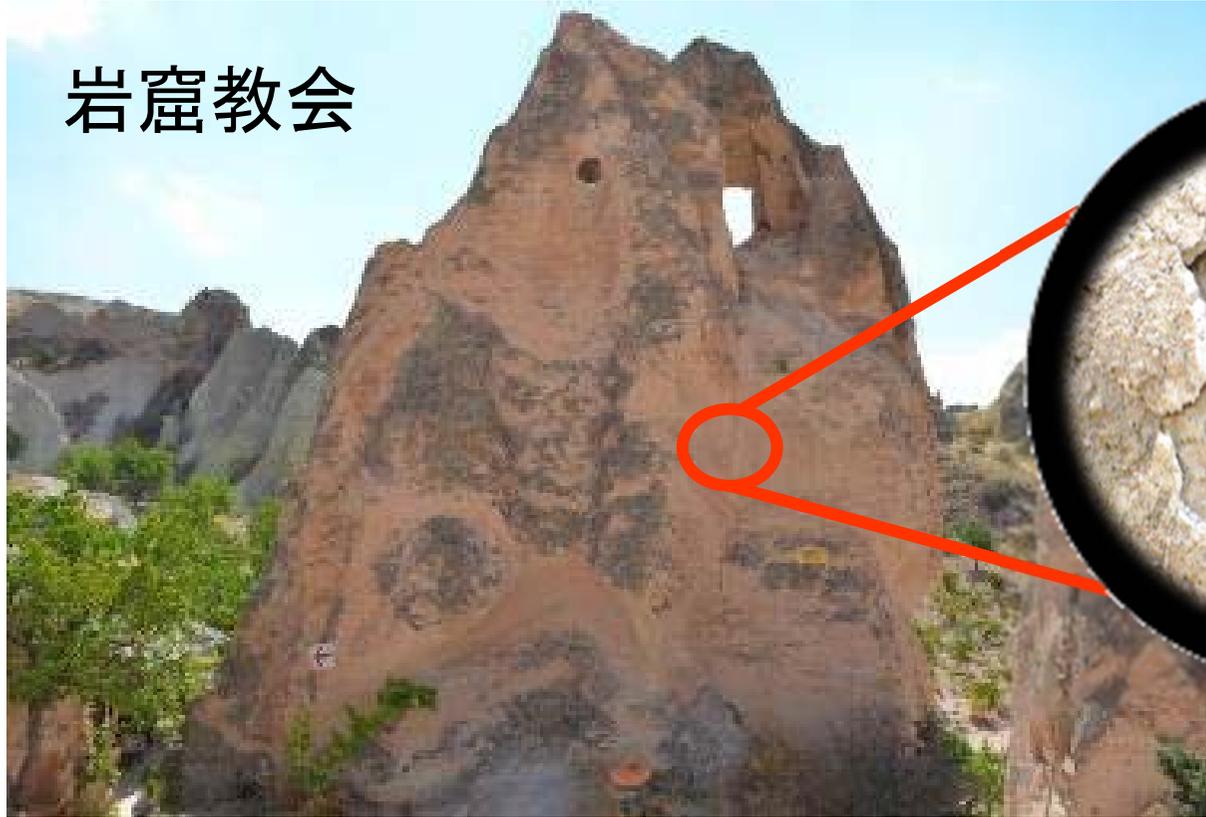
岩窟教会

凍結で破砕

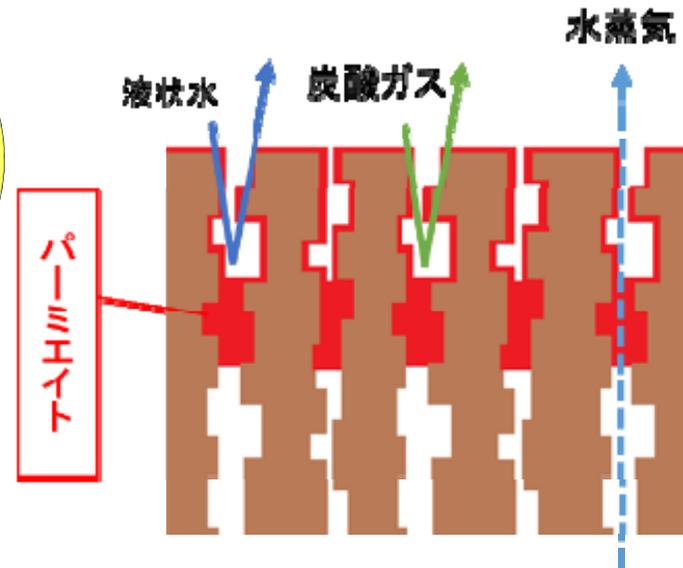
パーミエイト(封孔剤)

水蒸気は通す
無機系
無着色(含浸)

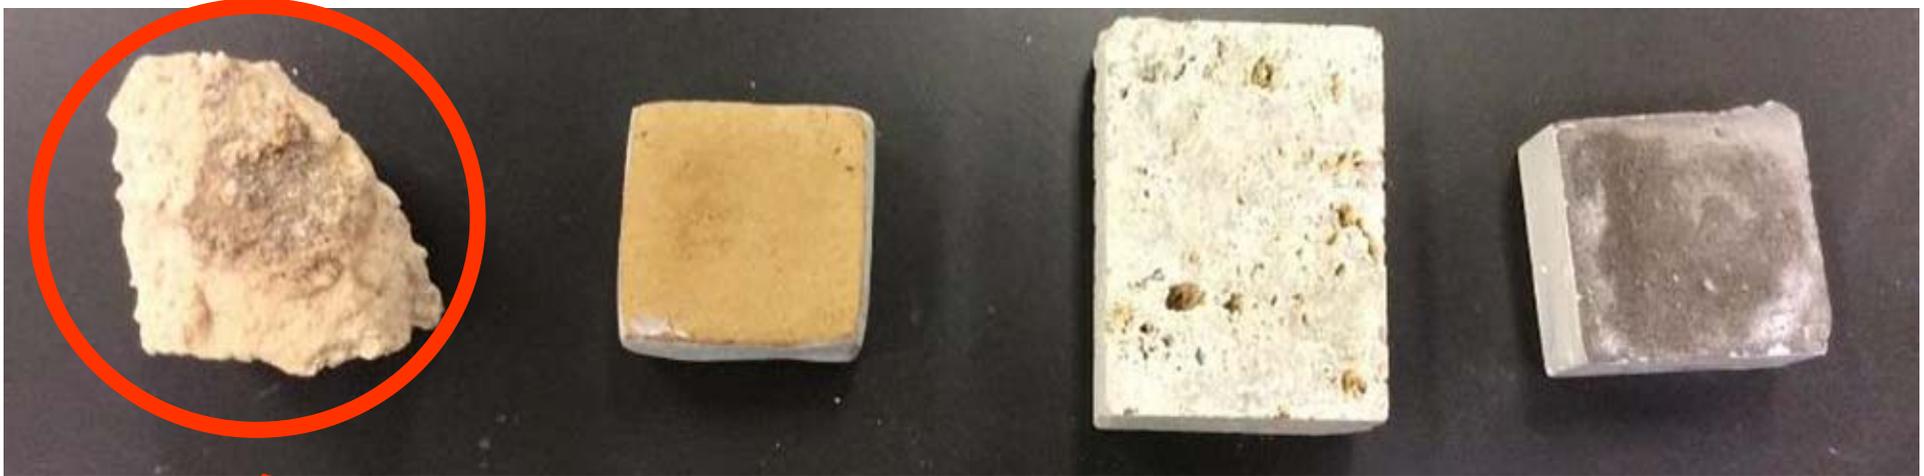
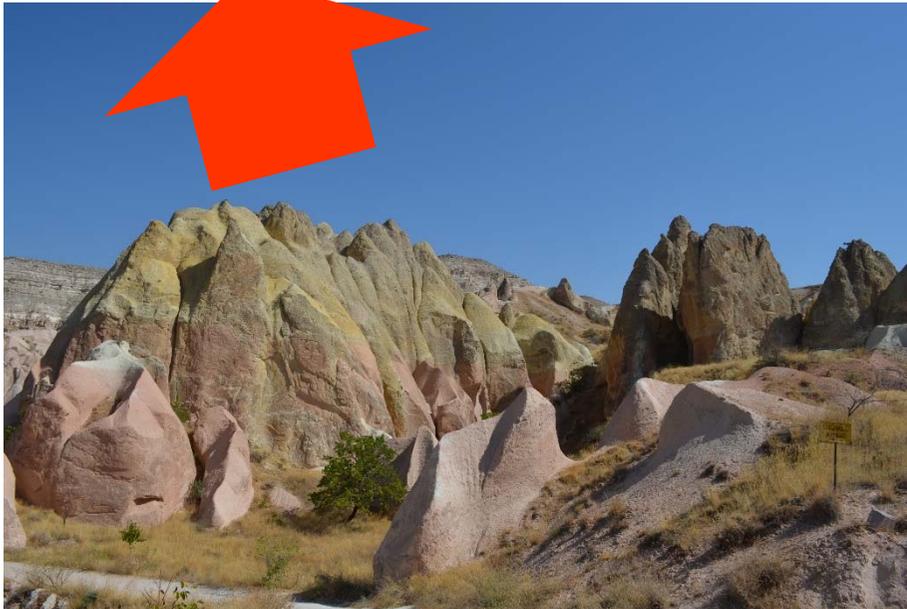
試料

カッパドキア凝灰岩

素焼き石

軽石

阿蘇凝灰岩

- 約4cm四方 厚さ3~4cm
- 底面にパーミエイト
塗布/非塗布
- その他の面防水

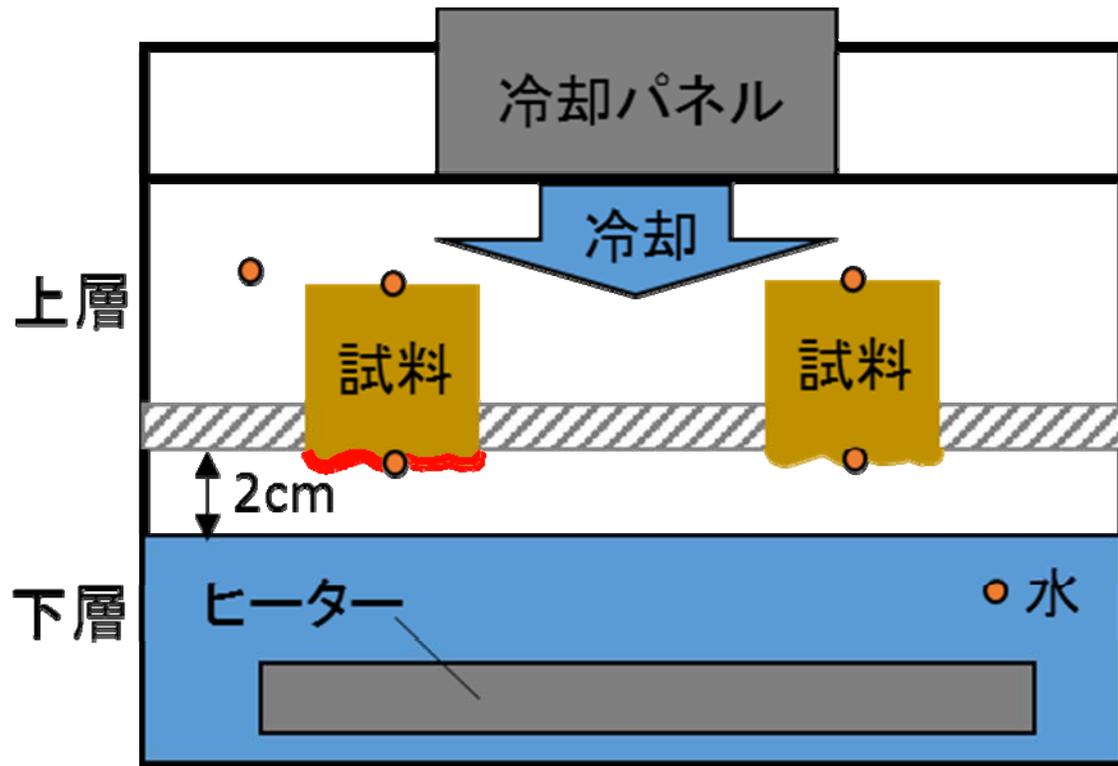
実験方法

— パーミエイト ○ 熱電対

- 上層の温度
周期的に 0°C 以下

- 水温一定

- 温度と試料重量 測定
飽和度 算出

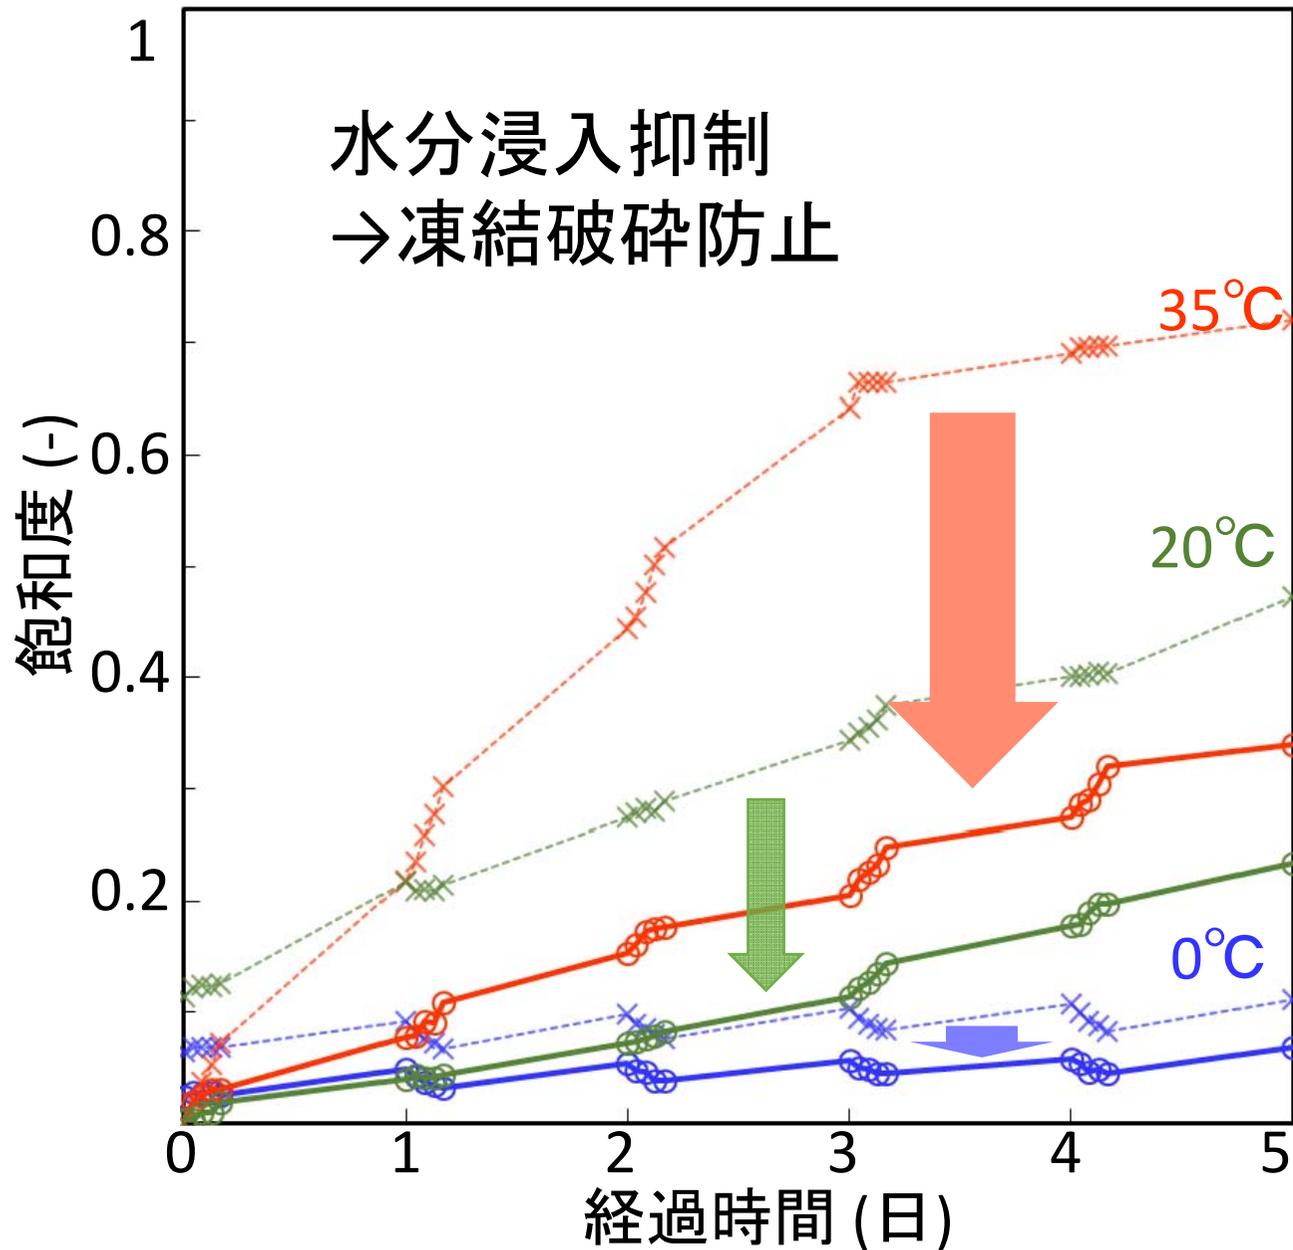
実線
パーミエイトあり
破線
パーミエイトなし

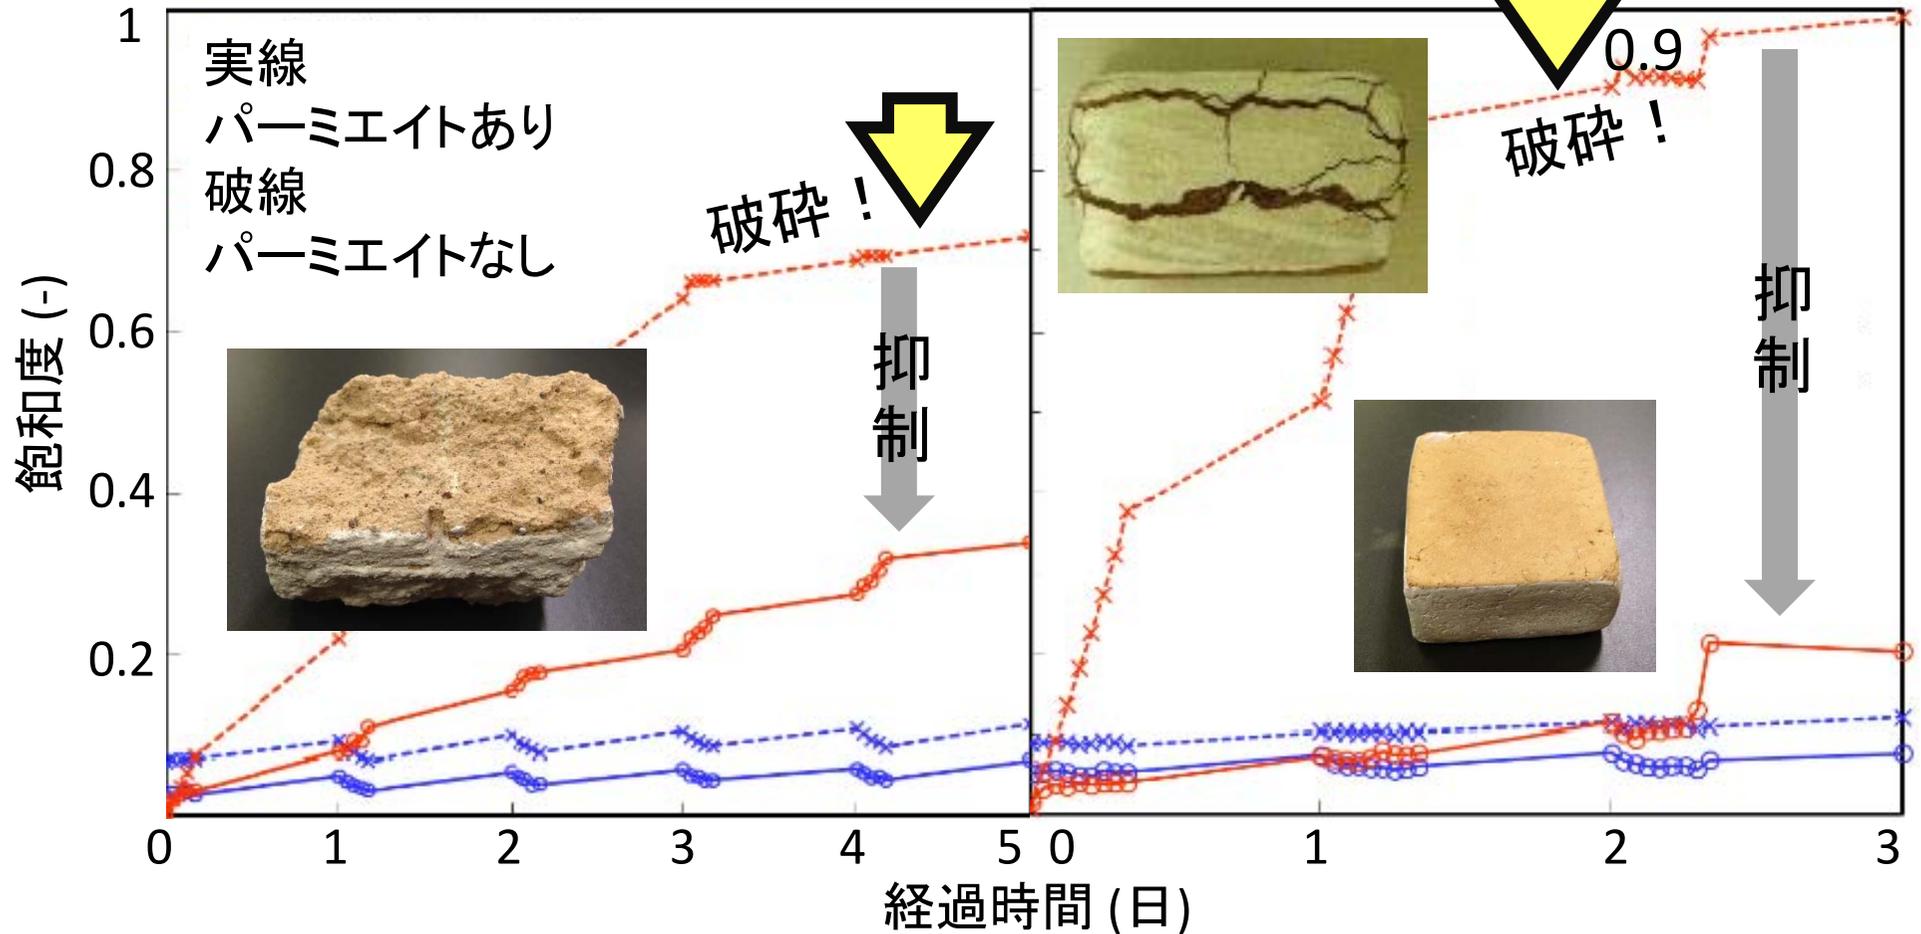
岩質による違い

カッパドキア凝灰岩

素焼き石

- ・岩質によって破碎するタイミングや飽和度が異なる
- ・パーミエイトの塗布方法が重要

- ・ カツパドキア凝灰岩
0.7以上の飽和度が必要
→結露や融雪にともなう液状水
- ・ パーミエイト
凍結破砕回避に有望
→塗布に技術が必要
耐久性の検証
