カッパドキア岩窟遺跡の 風化への凍結・融解作用の影響

土壌圏循環学教育研究分野

511163 山戸未佳

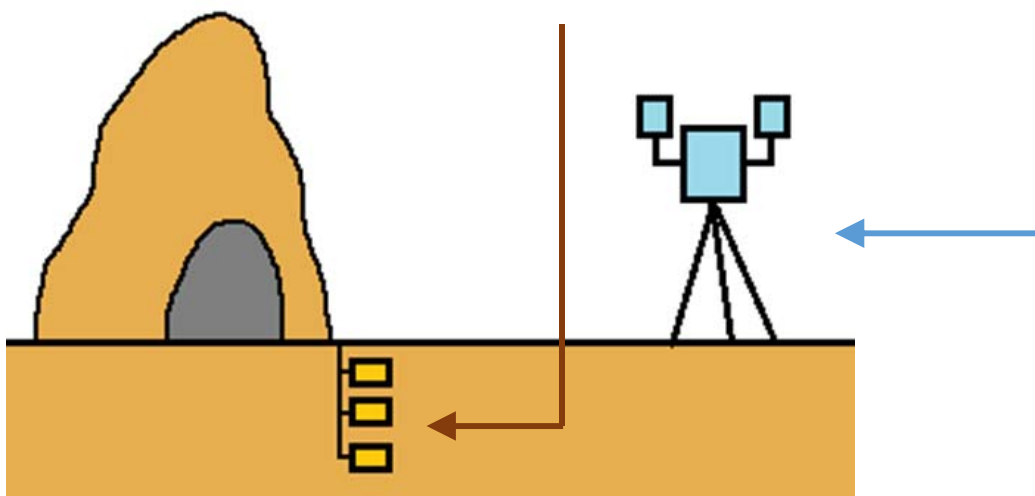
設置場所: カップドキア岩窟遺跡
ウズムル教会

測定期間: 2014年9~12月

測定項目: 温湿度・降水量
放射・風向風速
(気象観測タワー)

地中 5,10,30 cmの
地温・水分量・吸引圧
(土壌観測サイト)

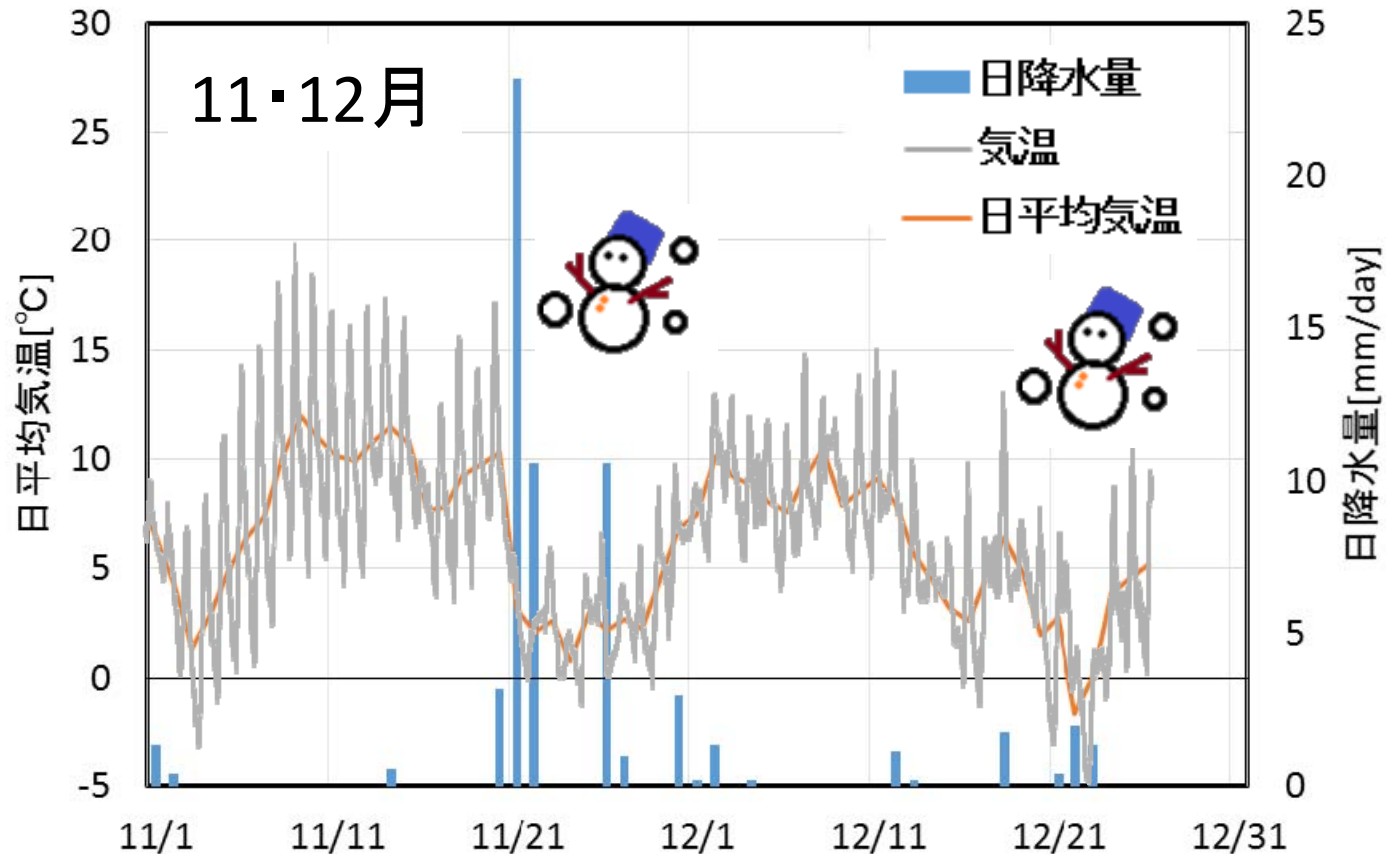
調査結果

気温

- -2°C より低下 6日
→岩窟表面凍結の可能性
- 日平均 0°C 以下 1日

降水

- 9~12月 全降水量116mm
- 11~12月 数mmの降雪
→数日以内に融解

凍結・融解は1日単位で発生(温度低下 $0.9^{\circ}\text{C}/\text{h}$)
岩窟表面への給水源は融雪水と推定

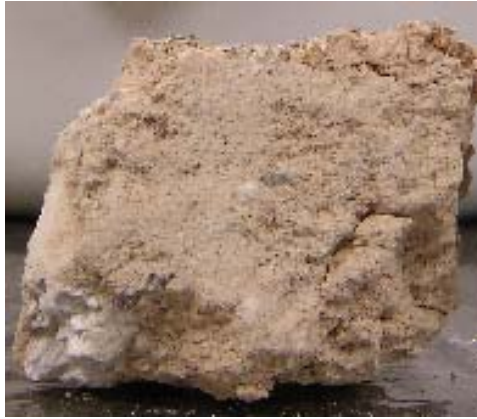
カッパドキア凝灰岩

4cm四方に成形
ウズムル教会周辺で採取

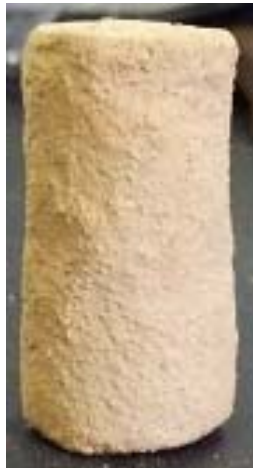
藤森シルト素焼き石

直径2.3cm 高さ5cm
凍上性が高い
(凍結で破砕しやすい)

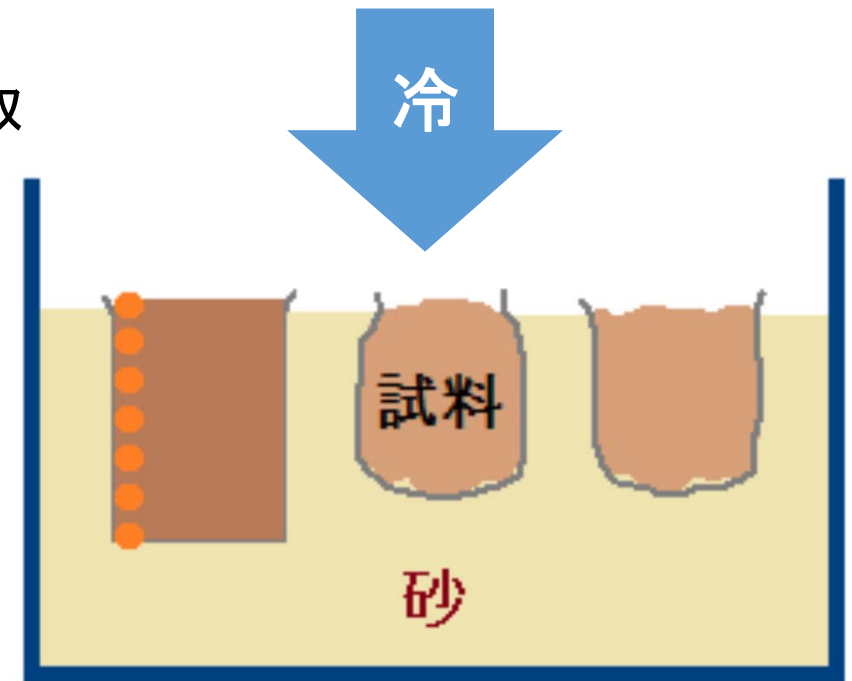
冷却 2パターン
緩やか : $0.4^{\circ}\text{C}/\text{h}$
急 : $10^{\circ}\text{C}/\text{h}$

● 熱電対

給水 5mm

冷却

昇温

1サイクル

数サイクル毎
1cmずつ切断
→飽和度算出

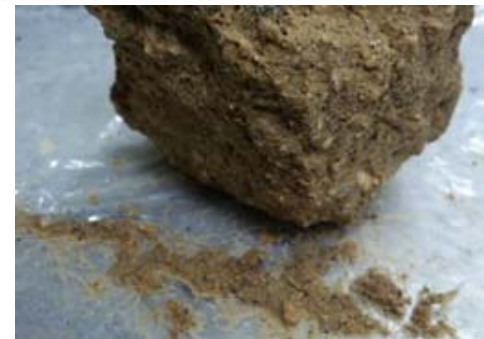
浸水した底
一部崩壊。
