カッパドキア岩窟遺跡の環境解析と 岩窟壁の水食耐性の評価

土壌圏システム学研究室 517369 山崎成美

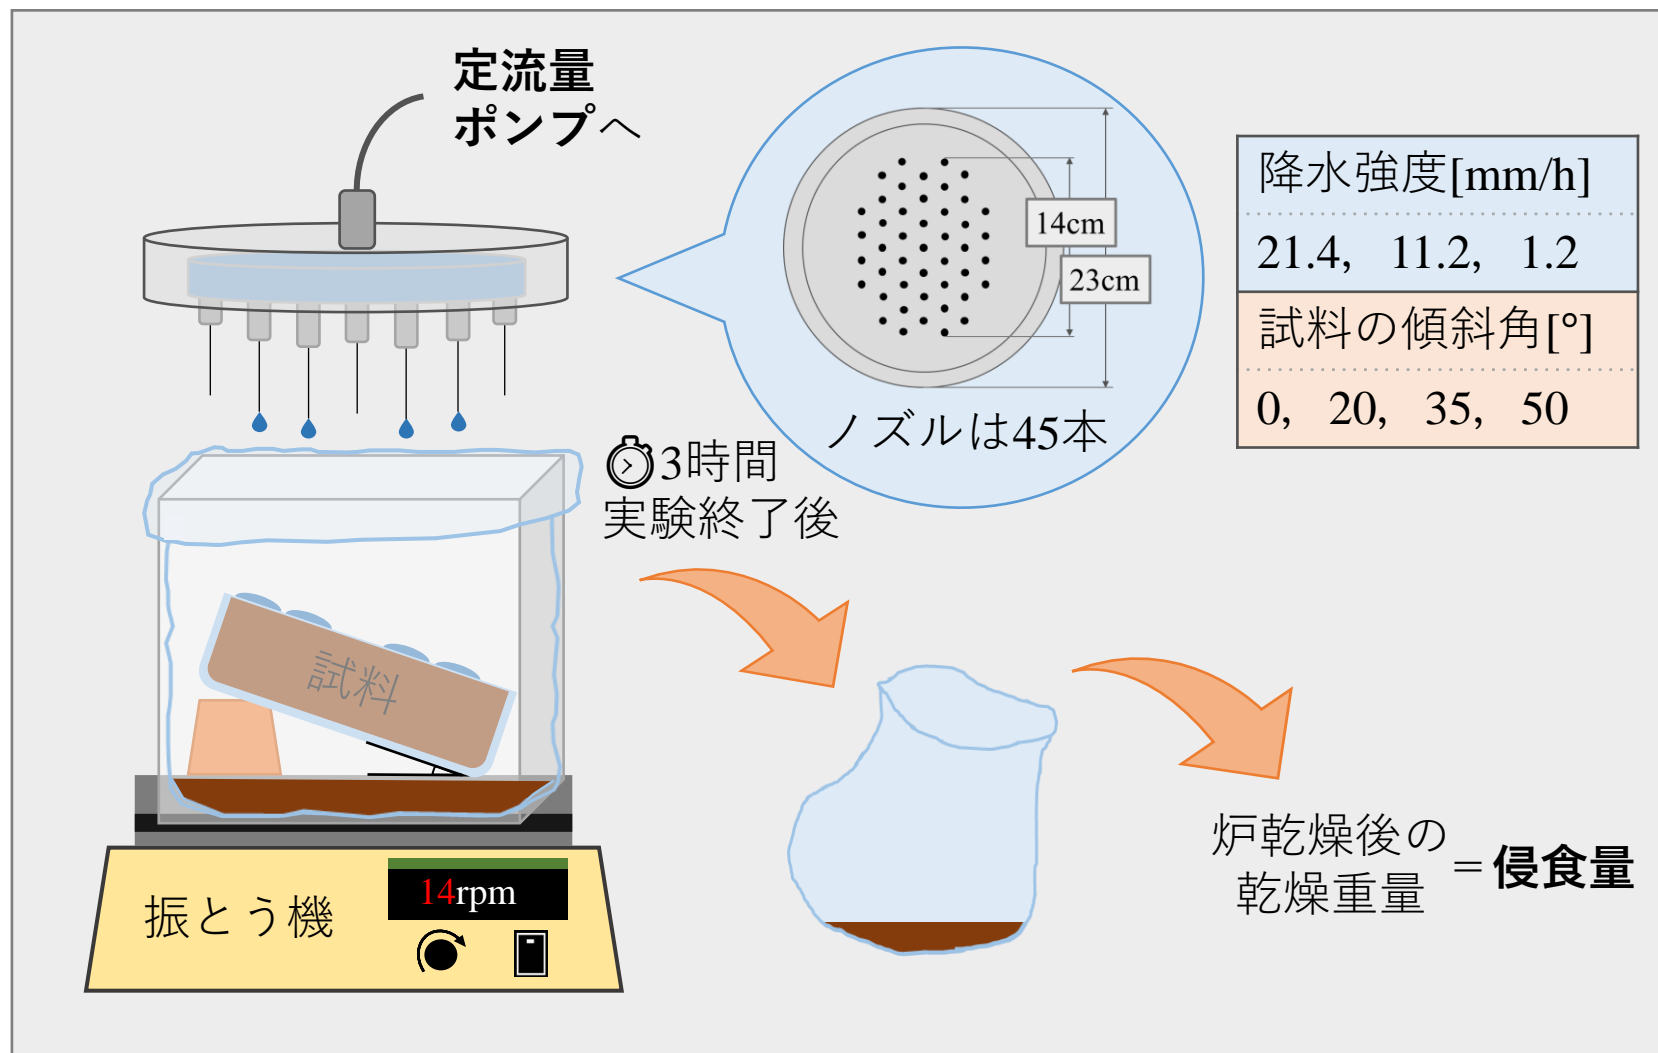
実験方法

St.Simeon教会で採取		Uzumlu教会で採取	
黒ボク土	風化岩 ①	風化岩 ②	未風化岩 ①	未風化岩 ②
2mmふるい 通過試料	風化岩の 粉体	2mmふるい 通過試料	つるつる	でこぼこ

試料を準備後，水道水で**事前飽和**した

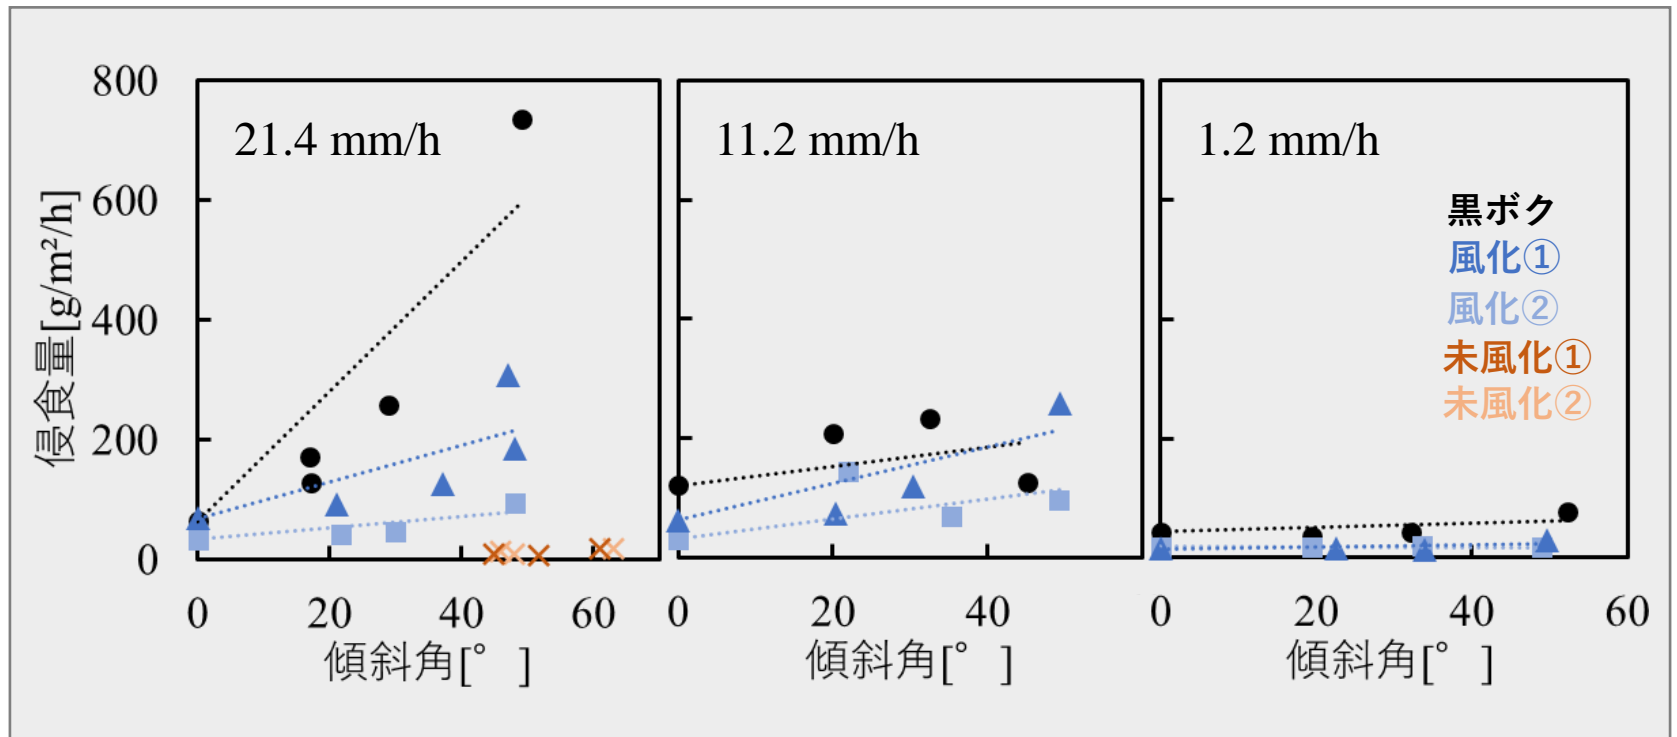
実験結果

- ▶ 未風化岩は侵食しない
- ▶ 風化岩の侵食量は降水強度が約10 mm/h以上だと増加しにくい
- ▶ 侵食量は、約10mm/h以下だと傾斜角より降水強度に依存する

- ▶ 侵食量は傾斜角より**降水強度に依存**する
- ▶ 凝灰岩の風化の進行度や気候により侵食量は大きく変化する
- ▶ 水食の影響は短時間・強雨の**St. Simeon教会の方が大きい**

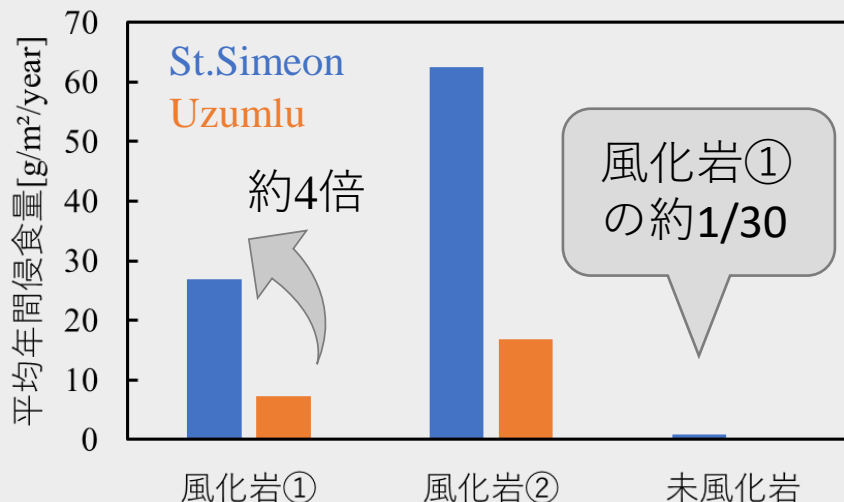
入力項目 **地形** + **気象** + **管理** + **土壌** = 土壌侵食量 D_i

入力値 **壁面** **観測値** **裸地** **透水係数, 粒度, K_{ib}**

侵食係数 K_{ib} [$\times 10^5 \text{kg}\cdot\text{s}/\text{m}^4$]
風化岩①	1.5
風化岩②	3.5
未風化岩	0.47
